INVENTARISATIE STORMSCHADE DOOR BOMEN AAN WATERKERINGEN

RAPPORT

2023
04

UITGAVE Stichting Toegepast Onderzoek Waterbeheer
Postbus 2180
3800 CD Amersfoort

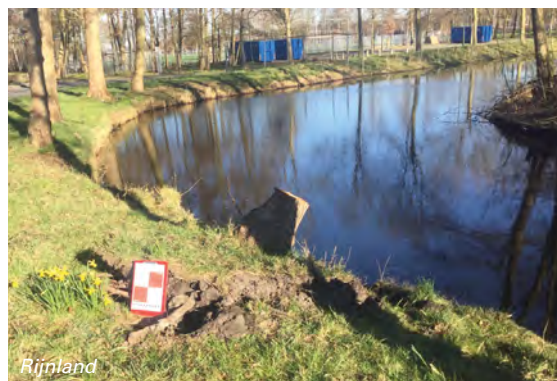
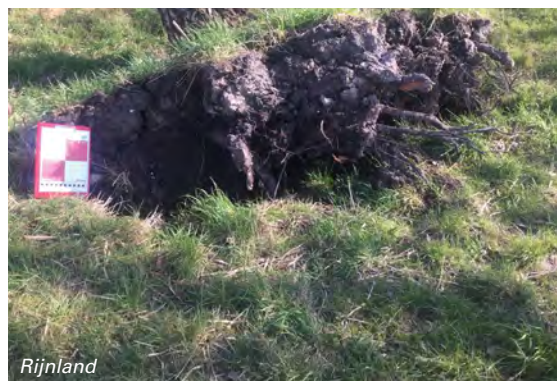
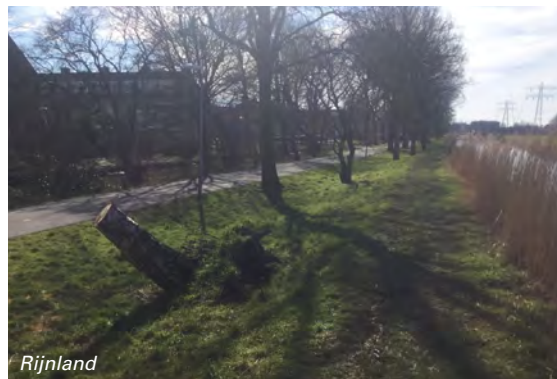
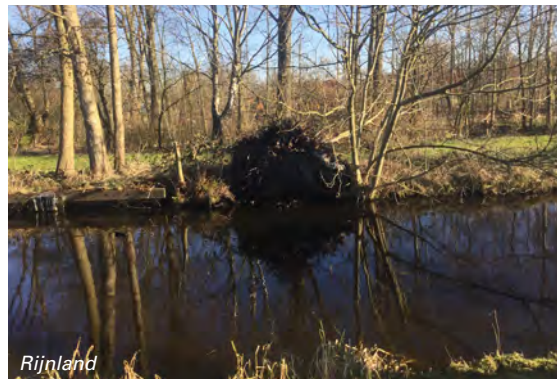
Boomschade	Ja
Schade aan waterkering	Ja
Type waterkering	Regionaal
Omschrijving schade	Het betreft 3-5 stuks bomen in het beheergebied die ontworteld zijn tijdens deze stormen. Het heeft niet geleid tot een calamiteitsituatie.
Locatie schade	-
Boomsoort	-
Hoogte boom	-
Diameter boom	-
Leeftijd boom	-
Status boom	-
Beheerregime boom	-
Beschrijving schade waterkering	Beschadiging veelal aan talud / oeverlijn.
Herstelmaatregelen	Kadastraal eigenaar aangeschreven om boomresten te verwijderen en voor zover het schade betreft die onder dagelijks onderhoud vallen te herstellen.
Probleem met hoogwater?	Nee
Opmerkingen	Geen schade gehad die als bijzonder onderhoud door Rijnland is aangepakt.

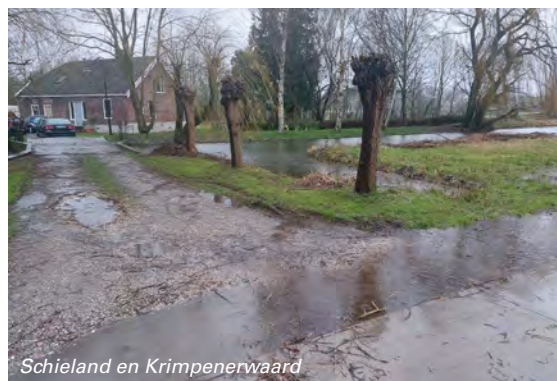
Boomschade	Ja
Schade aan waterkering	Ja
Type waterkering	Regionaal/polderkade
Omschrijving schade	Buitentalud overkant water niet de knotwilgen.
Locatie schade	Buitentalud
Boomsoort	Treurwilg
Hoogte boom	Circa 15 meter
Diameter boom	30 cm
Leeftijd boom	-
Status boom	Gezond
Beheerregime boom	Geen
Beschrijving schade waterkering	Boom was deels omgegaan waardoor er lichte schade ontstond aan het buitentalud. Grondsoort is 30 cm klei met veen.
Herstelmaatregelen	Boom gekapt en talud hersteld.
Probleem met hoogwater?	-
Opmerkingen	-

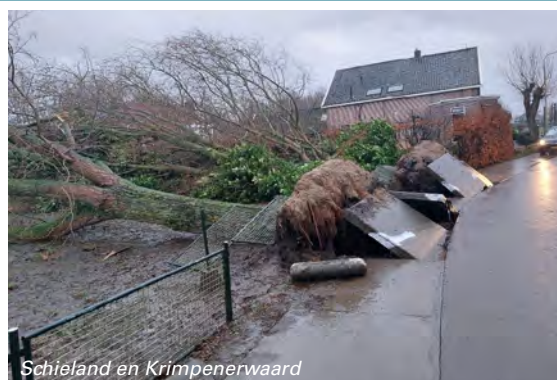
Schieland en Krimpenerwaard

Boomschade	Ja
Schade aan waterkering	Ja
Type waterkering	Regionaal
Omschrijving schade	Buitentalud overkant water niet de knotwilgen.
Locatie schade	Binnentalud langs een weg.
Boomsort	Populier
Hoogte boom	20 meter
Diameter boom	50 cm
Leeftijd boom	30 jaar (schatting)
Status boom	Gezond
Beheerregime boom	Geen
Beschrijving schade waterkering	Boom is volledig omgewaaid. De schade aan de kering is redelijk. Het ging om een waterkering met weg waardoor er een robuust profiel aanwezig is. Het profiel voldoet ruim aan het minimale legger profiel.
Herstelmaatregelen	Bomen zijn verwijderd en gaten zijn opgevuld.
Probleem met hoogwater?	-
Opmerkingen	Wortels zijn afgekapt door graafwerkzaamheden.

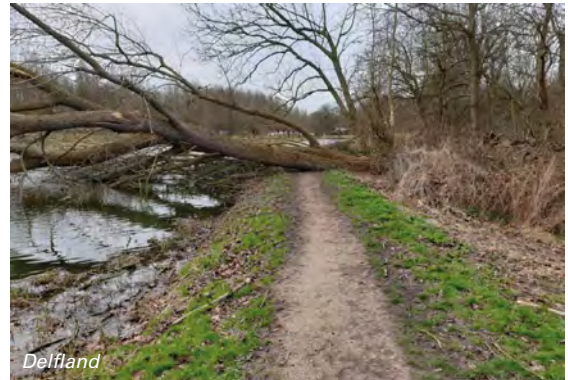
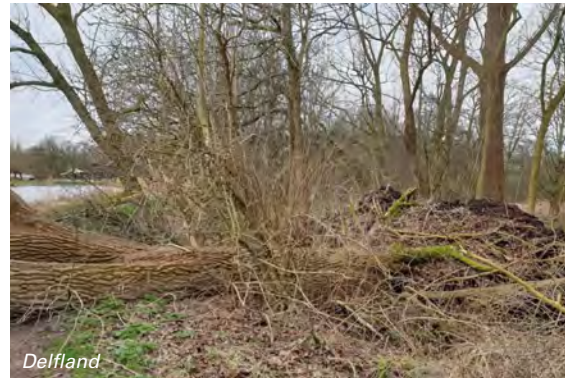
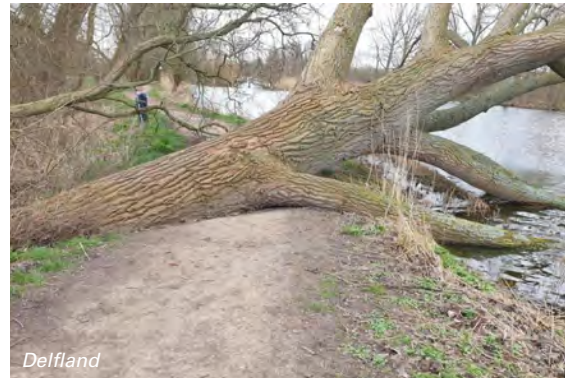
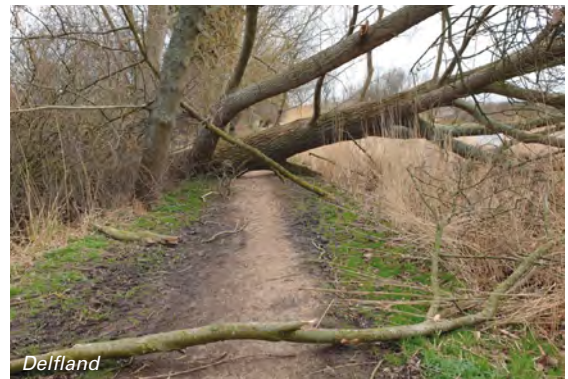
Boomschade	Ja
Schade aan waterkering	Ja
Type waterkering	Regionaal
Omschrijving schade	Op locatie zijn één of meerdere bomen omgewaaid/ ontworteld.
Locatie schade	Middelweg Delft
Boomsoort	Populier (Canadees?)
Hoogte boom	15-20 meter
Diameter boom	50-100 cm
Leeftijd boom	-
Status boom	-
Beheerregime boom	-
Beschrijving schade waterkering	Schade aan binnentalud met ontgrondingskuil van ongeveer 1 meter diepte en een diameter van 2 meter. Deuk in de kruin van 30-50 centimeter.
Herstelmaatregelen	Boom is verwijderd door de grondeigenaar en buitentalud is hersteld.
Probleem met hoogwater?	In geval van hoogwater was het water hier over de dijk heen gelopen de polder in. Dit zou met zandzakken wel opgelost kunnen worden.
Opmerkingen	-

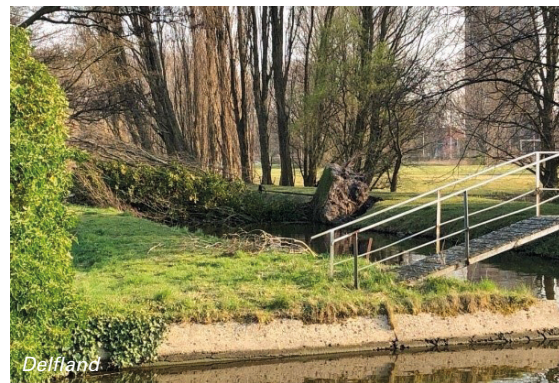
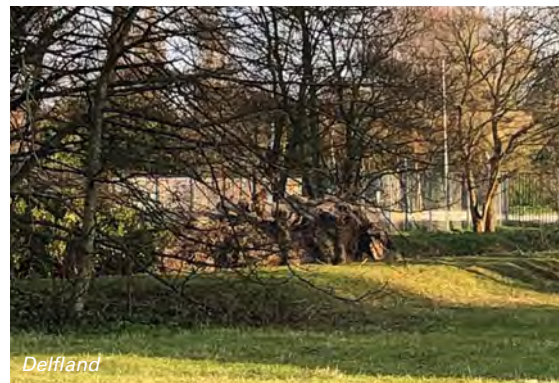
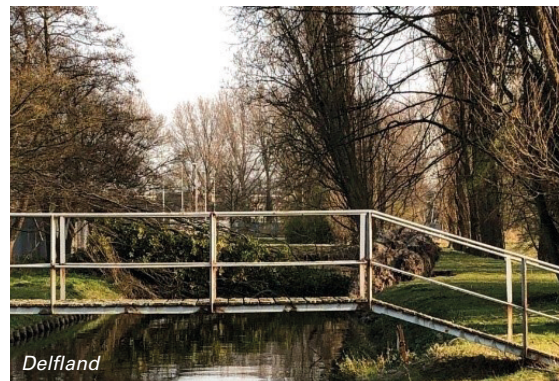
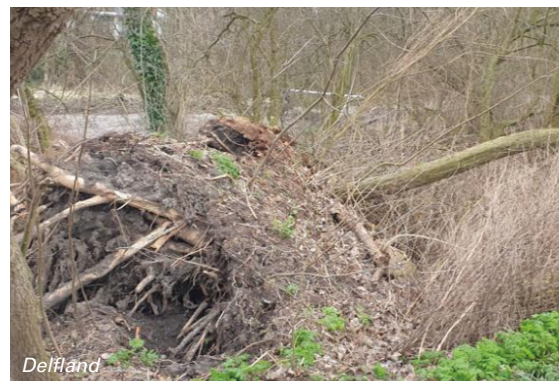
Boomschade	Ja
Schade aan waterkering	Ja
Type waterkering	Regionaal
Omschrijving schade	Op locatie zijn meerdere bomen omgewaaid/ontworteld.
Locatie schade	DSM Delft
Boomsort	Populier (Canadees?)
Hoogte boom	10-15 meter
Diameter boom	50-100 cm
Leeftijd boom	-
Status boom	-
Beheerregime boom	-
Beschrijving schade waterkering	Schade aan buitentalud met ontgrondingskuil van ongeveer 1 meter diep en diameter 3 meter. Waterkering is een kleikade op kleiige ondergrond.
Herstelmaatregelen	Boom is verwijderd door de grondeigenaar en het buitentalud is hersteld.
Probleem met hoogwater?	Dit had waarschijnlijk alleen tot extra oeverafslag geleid, niet tot een overstroming.
Opmerkingen	-

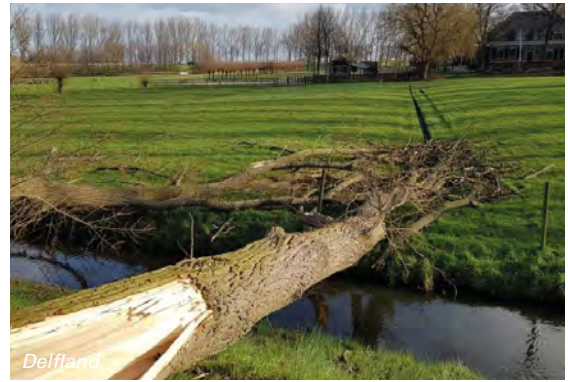
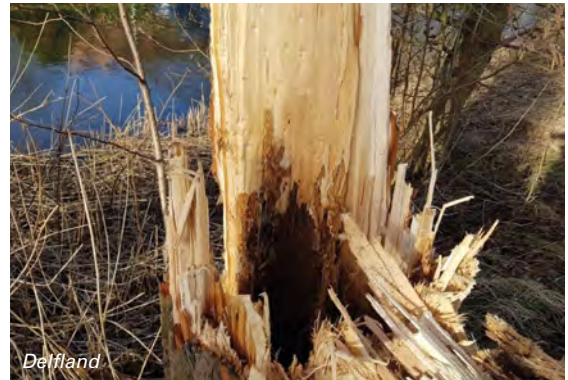
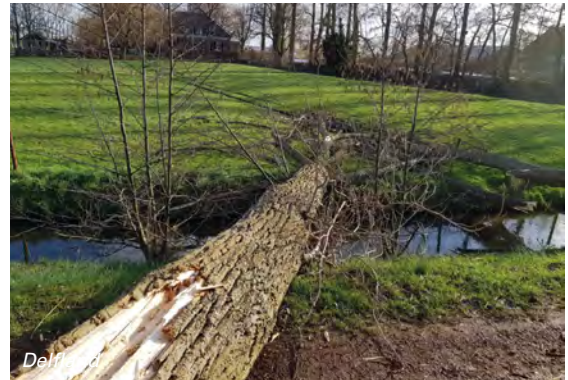
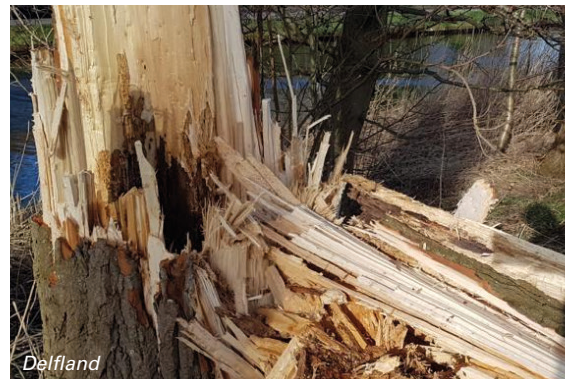
Boomschade	Ja
Schade aan waterkering	Nee
Type waterkering	Regionaal
Omschrijving schade	Op locatie zijn één of meerdere bomen omgewaaaid/ ontworteld.
Locatie schade	Korte buurt Maassluis/Maasland
Boomsoort	Populier
Hoogte boom	10-15 meter
Diameter boom	50-100 cm
Leeftijd boom	-
Status boom	Ziek
Beheerregime boom	Eigendom bij derden, VTA uitgevoerd in verband met gepland kadeonderhoud.
Beschrijving schade waterkering	Geen schade aan de waterkering (geen ontgrondingskuil).
Herstelmaatregelen	Boom is verwijderd door de aannemer in opdracht van Delfland.
Probleem met hoogwater?	Nee
Opmerkingen	-

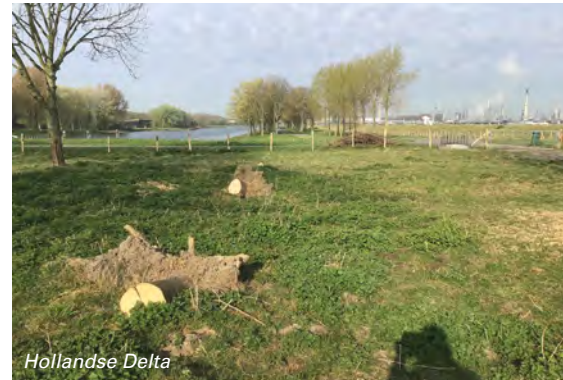
Hollandse Delta

Boomschade	Ja
Schade aan waterkering	Nee
Type waterkering	Primair
Omschrijving schade	Twee bomen omgewaaid.
Locatie schade	Voorne Sluis op Voorne Putten.
Boomsort	Essen
Hoogte boom	11 meter
Diameter boom	40 cm
Leeftijd boom	23 jaar
Status boom	Deels afgestorven door essentaksterfte.
Beheerregime boom	-
Beschrijving schade waterkering	Geen schade aan waterkering.
Herstelmaatregelen	Essen zijn met wortel en al opgeruimd, gaten zijn opgevuld met dijkklei.
Probleem met hoogwater?	-
Opmerkingen	-

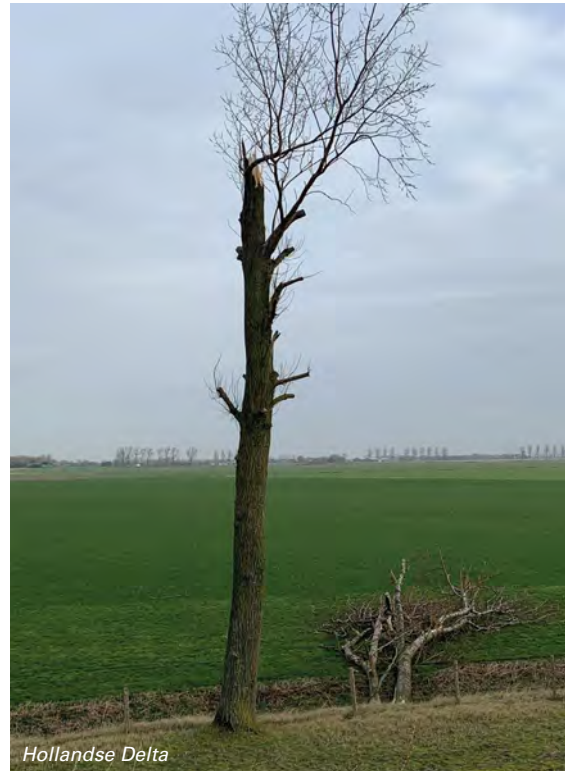
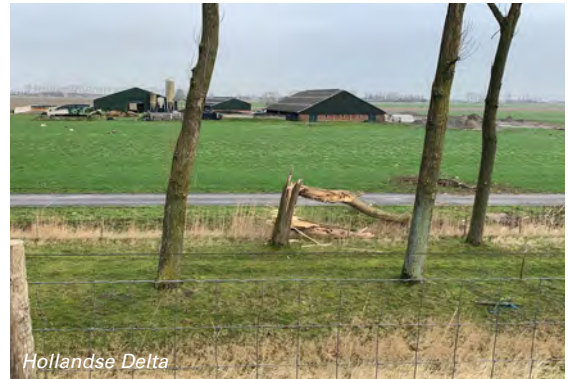
Boomschade	Ja
Schade aan waterkering	Nee
Type waterkering	Primair
Omschrijving schade	Kapotgewaaide/afgebroken bomen
Locatie schade	Goeree-Overflakkee
Boomsort	Populier
Hoogte boom	24 meter
Diameter boom	50 - 100 cm
Leeftijd boom	62 jaar
Status boom	-
Beheerregime boom	Onbekend
Beschrijving schade waterkering	Geen schade aan waterkering.
Herstelmaatregelen	Populieren zijn gerooid en de stobben staan er nog. Deze worden in de loop van het jaar gefreesd en de gaten worden gevuld met dijkkenlei.
Probleem met hoogwater?	-
Opmerkingen	-

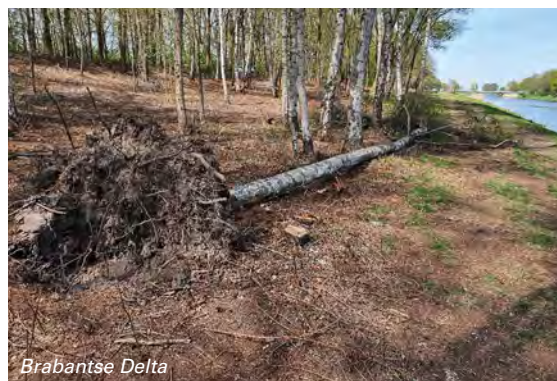
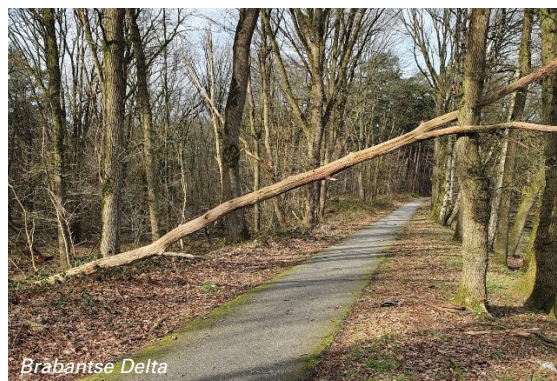
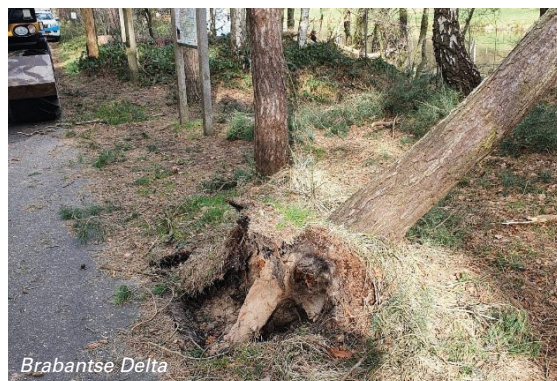
Boomschade	Ja
Schade aan waterkering	Ja (2) en Nee (1)
Type waterkering	Regionaal
Omschrijving schade	3 omgewaaide bomen.
Locatie schade	Waalwijk Drongelens kanaal.
Boomsort	-
Hoogte boom	-
Diameter boom	-
Leeftijd boom	-
Status boom	Redelijk (2) en dood (1)
Beheerregime boom	-
Beschrijving schade waterkering	Kruin (2) en voorland (1)
Herstelmaatregelen	Weggehaald en gat gedicht. Voor 1 boom is de stronk op een later tijdstip verwijderd.
Probleem met hoogwater?	Ja, het kon gaan drijven (2).
Opmerkingen	Schades zijn gebeurd op regionale keringen waar best veel achterstallig onderhoud was. Deze keringen heeft het waterschap sinds 1 januari 2021 in onderhoud gekregen van RWS. De officiële overdracht moet nog plaatsvinden.

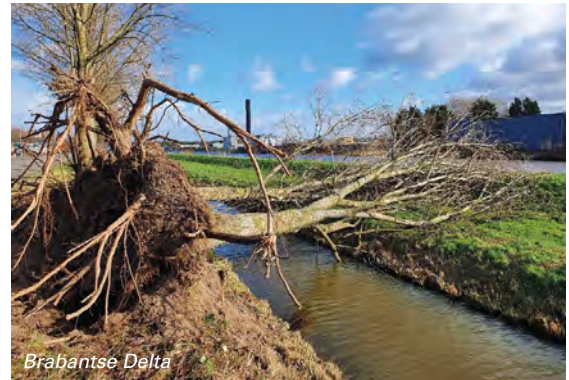
Brabantse Delta

Boomschade	Ja
Schade aan waterkering	Nee
Type waterkering	Regionaal
Omschrijving schade	1 omgewaaide boom.
Locatie schade	Breda B100
Boomsort	-
Hoogte boom	-
Diameter boom	-
Leeftijd boom	-
Status boom	Redelijk
Beheerregime boom	-
Beschrijving schade waterkering	Achterland
Herstelmaatregelen	Weggehaald en gat gedicht.
Probleem met hoogwater?	Nee
Opmerkingen	Schades zijn gebeurd op regionale keringen waar best veel achterstallig onderhoud was. Deze keringen heeft het waterschap sinds 1 januari 2021 in onderhoud gekregen van RWS. De officiële overdracht moet nog plaatsvinden.

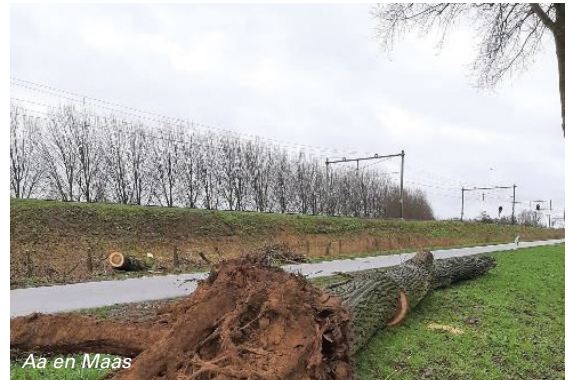
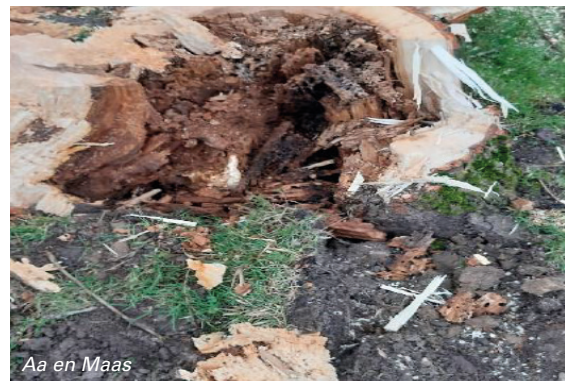
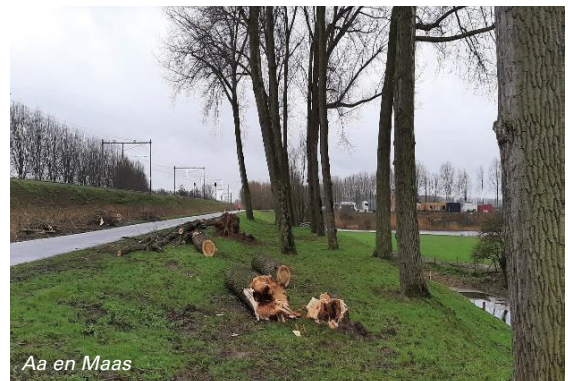
Boomschade	Ja
Schade aan waterkering	Ja
Type waterkering	Primair
Omschrijving schade	Een boom is op de stamvoet omgeknakt en bij een andere boom hebben de wortels losgelaten. Er is alleen een minimale ontgrondingskuil.
Locatie schade	Treurenburg 's-Hertogenbosch
Boomsort	Populus canadensis
Hoogte boom	30 meter
Diameter boom	1 meter
Leeftijd boom	25-45 jaar
Status boom	Beschadigd
Beheerregime boom	1x per 3 jaar VTA (2019 was laatste keer).
Beschrijving schade waterkering	Diepte en diameter ontgrondingskuil 1.5 meter x 1.5 meter x 50 cm. De waterkering heeft een klei afdeklaag 60 cm. Onderlaag is onbekend.
Herstelmaatregelen	Wortels weggefreed (1 meter x 1 meter x 0.5 meter) en gat aangevuld met klei.
Probleem met hoogwater?	Nee, kruin is ruim boven hoogwaterniveau en het was niet in een talud.
Opmerkingen	-

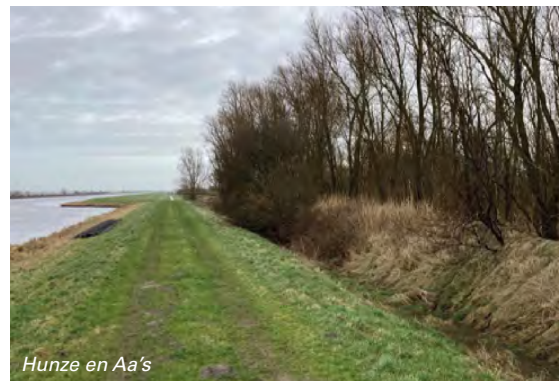
Hunze en Aa's

Boomschade	Ja
Schade aan waterkering	Nee
Type waterkering	Regionaal
Omschrijving schade	Boomopslag tegen binnentalud gevallen van kering Eemskanaal. Uiteindelijk geringe schade aan de grasbekleding van de dijk.
Locatie schade	Eemskanaal, t.h.v. Bloemhofbrug Overschild
Boomsoort	-
Hoogte boom	-
Diameter boom	-
Leeftijd boom	-
Status boom	Matig
Beheerregime boom	Geen onderhoud. De bomen staan op percelen van twee natuurterreinbeheerders.
Beschrijving schade waterkering	Geen schade aan de waterkering.
Herstelmaatregelen	Bomen opgeruimd.
Probleem met hoogwater?	Er was er sprake van hoogwater. Situatie was beheersbaar.
Opmerkingen	Er zijn geen gedetailleerde gegevens over stormschade door bomen. Bomen stonden op aangrenzende percelen van andere terreinbeheerders. Deze hebben wij aangesproken en gevraagd de bomen op korte termijn te verwijderen.

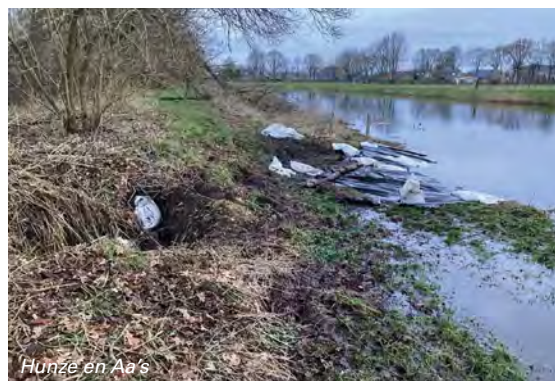
Hunze en Aa's

Boomschade	Ja
Schade aan waterkering	Nee
Type waterkering	Regionaal
Omschrijving schade	Boomopslag op binnentalud kering Hunze. Is combinatie van graafschade door bever en slechte bereikbaarheid vanwege boomopslag op het binnentalud.
Locatie schade	Hunze bij Spijkerboor
Boomsoort	-
Hoogte boom	-
Diameter boom	-
Leeftijd boom	-
Status boom	Matig tot slecht
Beheerregime boom	Geen onderhoud. De bomen staan op percelen van twee natuurterreinbeheerders.
Beschrijving schade waterkering	Geen schade door omgevallen bomen, maar wel graafschade door bevers.
Herstelmaatregelen	Er is een noodmaatregel getroffen met een kwelscherm en zandzakken. Voor het herstel: aanvullen met grond en herprofileren.
Probleem met hoogwater?	Er was er sprake van hoogwater. Situatie was beheersbaar.
Opmerkingen	Er zijn geen gedetailleerde gegevens over stormschade door bomen. Bomen stonden op aangrenzende percelen van andere terreinbeheerders. Deze hebben wij aangesproken en gevraagd de bomen op korte termijn te verwijderen.

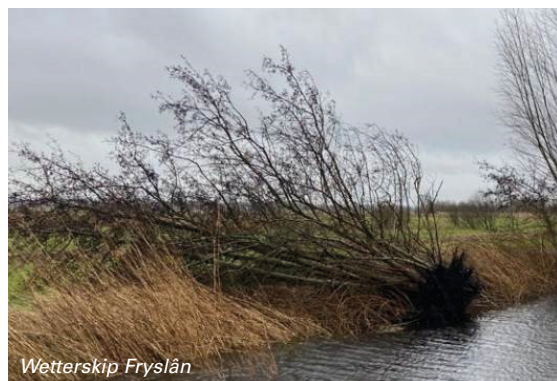
Boomschade	Ja
Schade aan waterkering	Nee
Type waterkering	Regionaal
Omschrijving schade	Boomopslag tegen binnentalud gevallen van kering Eemskanaal. Uiteindelijk geringe schade aan de grasbekleding van de dijk.
Locatie schade	Eemskanaal, t.h.v. Bloemhofbrug Overschild
Boomsort	-
Hoogte boom	-
Diameter boom	-
Leeftijd boom	-
Status boom	Matig
Beheerregime boom	Geen onderhoud. De bomen staan op percelen van twee natuurterreinbeheerders.
Beschrijving schade waterkering	Geen schade aan de waterkering.
Herstelmaatregelen	Bomen opgeruimd.
Probleem met hoogwater?	Er was er sprake van hoogwater. Situatie was beheersbaar.
Opmerkingen	Er zijn geen gedetailleerde gegevens over stormschade door bomen. Bomen stonden op aangrenzende percelen van andere terreinbeheerders. Deze hebben wij aangesproken en gevraagd de bomen op korte termijn te verwijderen.

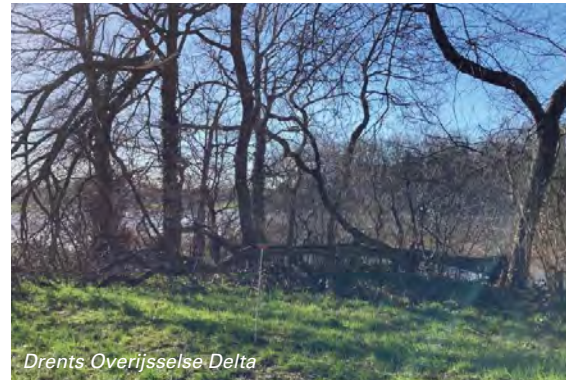
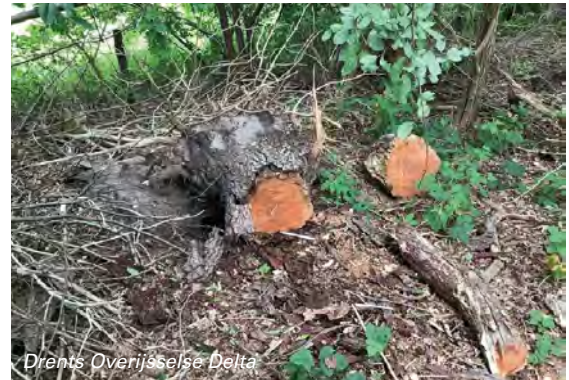
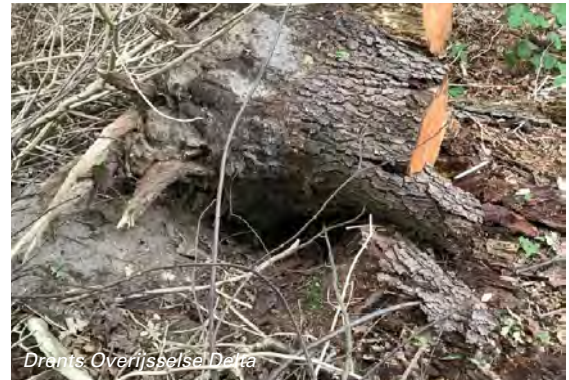
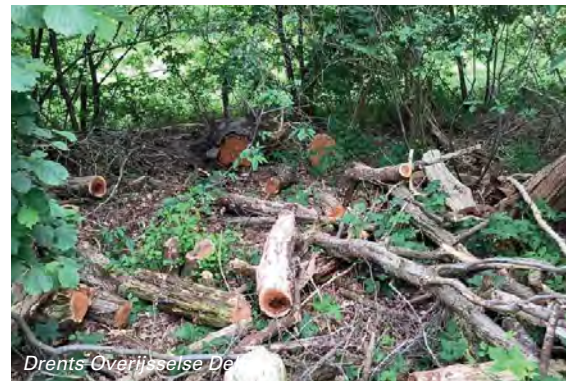
Boomschade	Ja
Schade aan waterkering	Nee
Type waterkering	Primair
Omschrijving schade	1 ontwortelde boom.

Locatie schade Ruitenborghstraat 103 Dalfsen.

Boomsort	Amerikaanse vogelkers
Hoogte boom	9 meter
Diameter boom	35 cm
Leeftijd boom	Geschat 35 jaar
Status boom	Onbekend
Beheerregime boom	N.v.t.
Beschrijving schade waterkering	Boom is in het buitentalud in een bosperceel op waterkering gevallen maar heeft hier geen schade veroorzaakt. Van de eik ernaast is de kop eruit gewaaid. Er is geen schade aan de waterkering.

De schade als gevolg ontgrondingskuil wortelstelsel heeft een diameter 1 meter en een diepte van 0,40 meter.

Herstelmaatregelen	Geen maatregelen noodzakelijk.
Probleem met hoogwater?	Nee. Verwachting is dat er bij hoogwatersituatie de schade niet tot problemen had geleid. Betreft een zandkering zonder afdeklaag van klei.

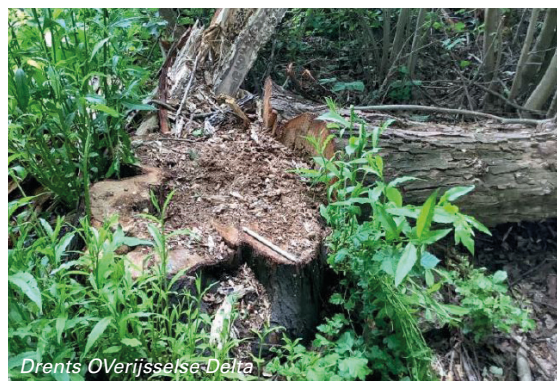
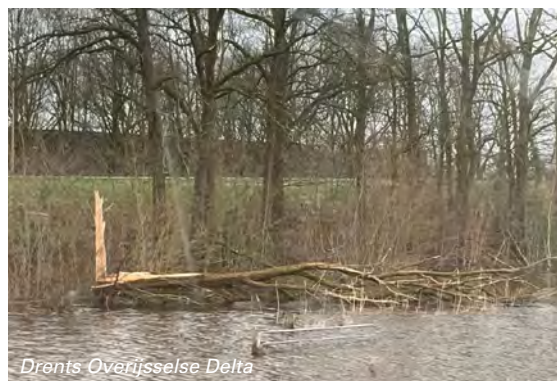
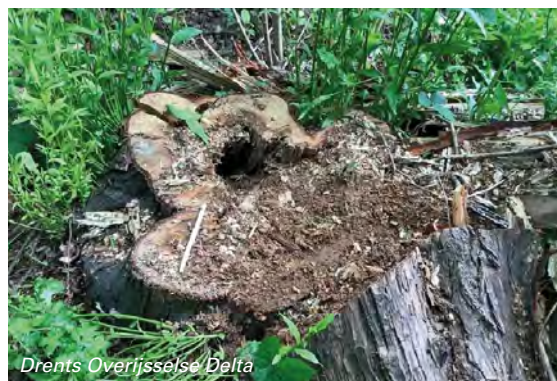
Boomschade	Ja
Schade aan waterkering	Nee
Type waterkering	Primair
Omschrijving schade	1 afgeknapte boom.
Locatie schade	Van Leeuwenhoeklaan 17 Zwolle.
Boomsort	Veld esdoorn
Hoogte boom	12 meter
Diameter boom	50cm
Leeftijd boom	Geschat 45 jaar
Status boom	Aangetast, bij voet van boom is stam hol
Beheerregime boom	N.v.t.
Beschrijving schade waterkering	Geen schade aan waterkering. Boom is op het voorland gevallen en heeft geen schade veroorzaakt.
Herstelmaatregelen	Geen maatregelen noodzakelijk.
Probleem met hoogwater?	Nee. Verwachting is dat er bij hoogwatersituatie de schade niet tot problemen had geleid. Geen herstel noodzakelijk.
Opmerkingen

Dikte en grondsoort waterkering is zand voor afdeklaag en onderlaag.
